Ing. Petra Šilberská, 4.2023

LOKALITY

6.4. a 3.4.2023 byla uskutečněna návštěva všech vytipovaných míst

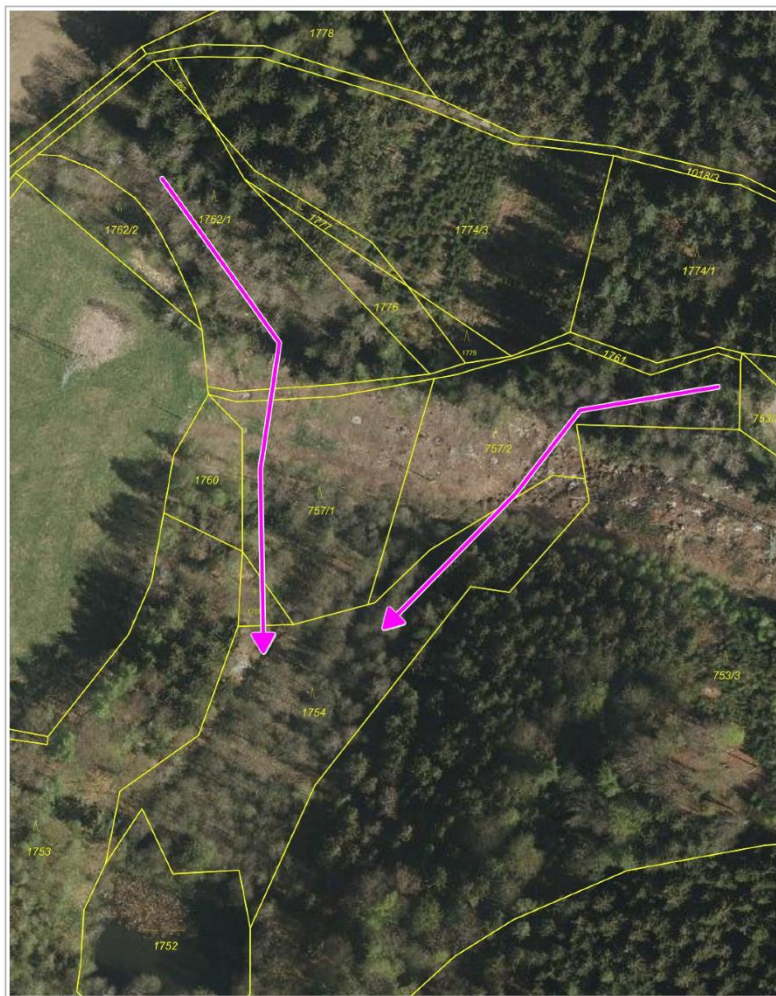
L1 pod DIVADLEM

Lesní prameniště, které má počátek v lesní cestě, dále teče západním okrajem lesa (převážně vysokého smrkového) směrem jižně do údolí pod „hotelem“ bývalým lesním divadlem.

Ze severovýchodní i severozápadní strany se zde stékají další prameny až do jezírka „Nad skládkou“. Údolí pod hotelem je ovlivněno nadzemním vedením - paseka, má odhalené malebné balvany, pod nimiž protékají prameny.

Probíhá zde kromě sítě vysokého napětí také vedení plynu, je třeba zjistit detaily.

Možné je zde vytvořit **několik tůní či potoka s kaskádami**, jak v lesním porostu na východním okraji, tak v porostu přímo pod lesním divadlem. Na východním okraji by bylo třeba mladý náletový **porost prokácet**, k **tůním dostat světlo**, v minulosti zde pravděpodobně byla mokřadní louka. Počátek pramene vyvěrá v lesní cestě, i tu je třeba stabilizovat proti vodní erozi – vytvořit krátké **příkopy podél cesty** a svedení vody do toku prameniště. **Prameniště** pod divadlem by šlo možná **prohloubit**, či alespoň **vyčistit**. Nachází se však na svahu, mezi stromy bude obtížné operovat s nějakým strojem. **Prosvětlení** i jistá prevence proti škodám a majetku je odstranit nejvyšší stromy rostoucí přímo z podmáčené plochy, zejm. **zbavit se mělce kořenících jehličnanů**.

Lokalitu lze připomenout i z **dějin kulturních**, např. **info cedulí k fragmentům lesního divadla**, s nějakými dobovými fotografiemi (viz podobně jako různé lomy a samoty na Ještědském hřebeni, v NP Šumava, Krkonoše..)

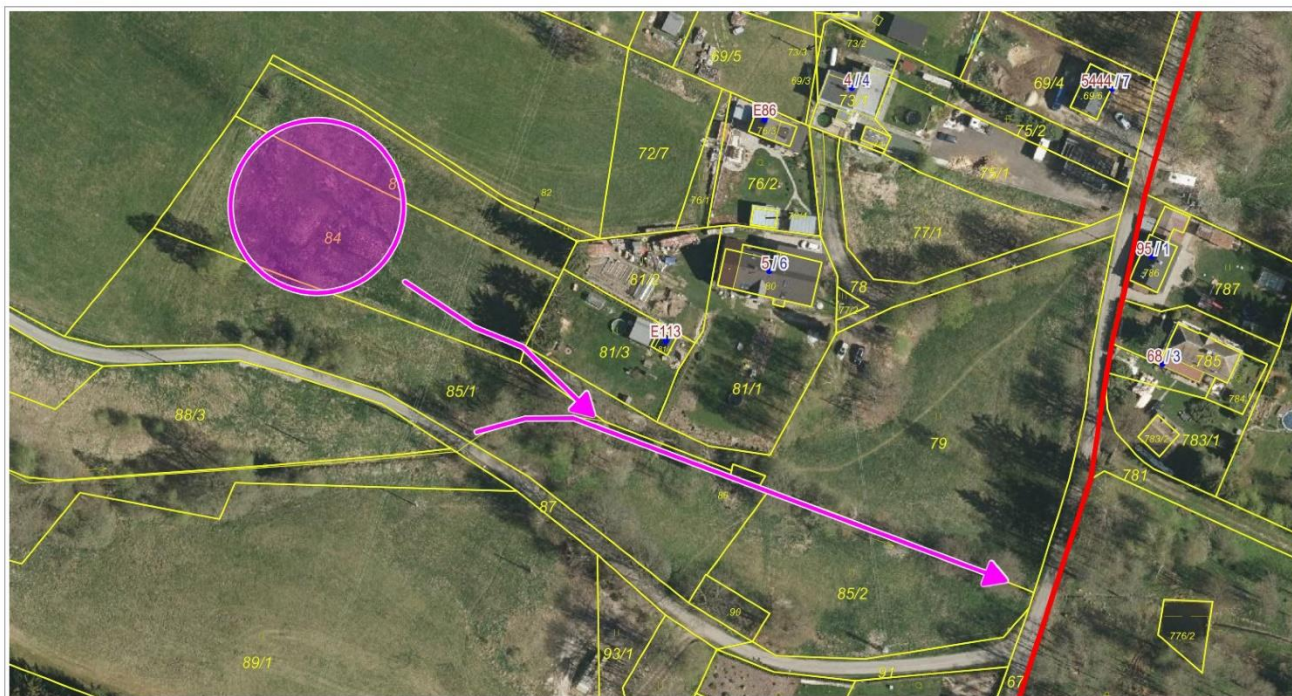
L2 CIHELNÁ nad věznicí

pod ním. Touto plochou prochází nadzemní vedení, z vegetace jsou možné při kraji tůňe spíše jen **keřovité vrby** atp. Horní část polderu může být osázena i **trvalou zelení** (typu duby, lípy, javory), záleží na managementu plochy.

Podmáčené a odmeliorované louky podél zregulované lokální vodoteče. V horní části se terén pravděpodobně v minulosti upravil na zádrž vody tekoucí z meliorací. Dno této prohlubeniny je podmáčené a voda teče i pozemky pod ní (zahrádkáři ji odcloňují do potoka). Na potoku je několik obdélníkových nádrží, jedna má ještě betonové stěny i zbytky oplocení. Louky ve spodní části jsou mezofilní a jsou také obecní.

Zregulovaný potok bylo by možné lehce **meandrovat**. Dvěma **nádržím** bez stěn **změlit břehy** (využitelné pro obojživelníky), **třetí nádrž** zcela zbavit betonu a **rozšířit** směrem k louce.

Využití „polderu v horní části“. V případě, že se nezjistí žádné původní záměry, je možné vodu z meliorací i zde pozdržet v nějaké **tůni** v jeho spodní polovině, tu napojit pak na potok. Snížilo by se tak vyplavování zahrady

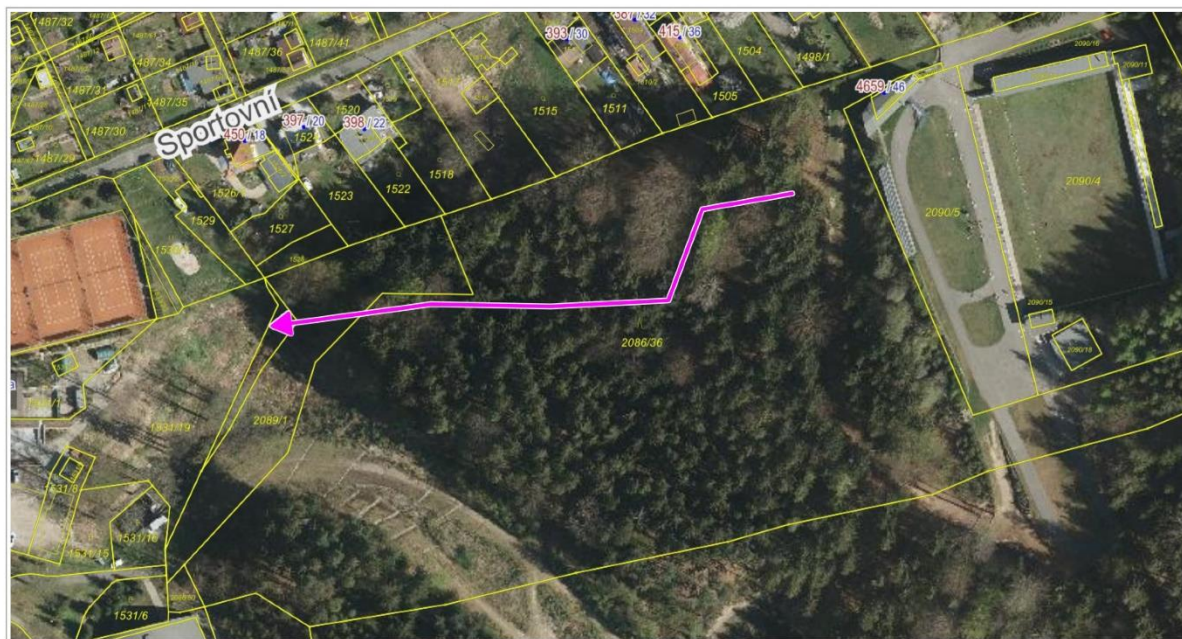
L3 BŘÍZKY pod biatlonem

Vysoký smrkový les s bohatým podrostovým náletem buků je na údolním svahu, jehož údolnicí protéká potok, v dolní části je malá tůň s jednoduchou regulací hladiny, v horní části malý záliv- boční tůň. Potok má charakter spíše horské bystřiny, s břehy lokálně erodovanými. Na potoku je několik prvků regulace. Lokalita je lidmi, zejm. rezidenty velmi navštěvovaná, jako lokální park.

Je třeba zjistit více o účelu regulování hladiny, a důvodu zatrubnění (souvinnost s účely pro stadion).

Vyřešení **sucha v horních částech porostu** se v této lokalitě nejspíše nepodaří, to je třeba řešit, tam kde sucho je, např. **zádržnými nebeskými tůněmi, příkopy s materiálem k zetlení, svejly či výměnou druhové skladby porostů** – směrem k listnáčům. Výměna jehličnanů za listnáče by prospěla nejen půdě, ale i schopnosti zadržovat vodu i vytahovat vodu z hlubších zdrojů.

Přímo podél bystřiny bych doporučovala **podporovat listnatý doprovod** – buky a javory kleny, v širším území s jedlí bělokorou. **Prosvětlit prostor kolem vody**, potok lze **meandrovat** zejména v dolní části a lokálně pak v rovinatějších plochách svahu.

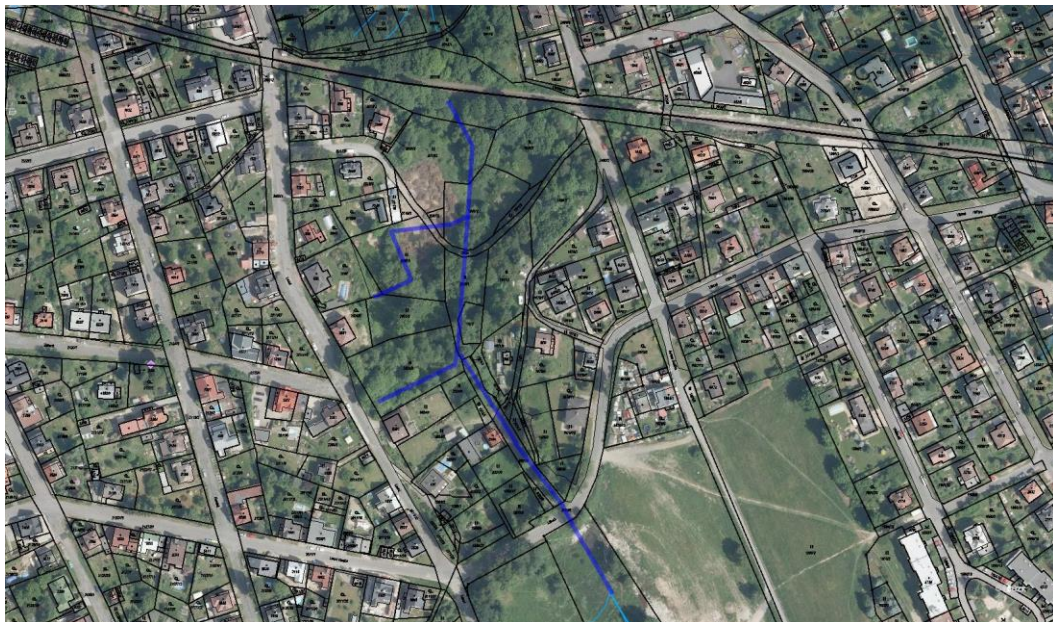
L4 Lesní A.Staška- V DOLINĚ

V řešeném území je potřebné vyřešení vodního režimu a odpadového hospodářství, vč. nechtěného odkládání komunálního odpadu do mokřadního biotopu. Přímo v prostoru potoka jsou i nějaké pozůstatky betonových panelů a navážek. Rovinatá plocha, dnes určená pro sklad a zpracování bioodpadu technických služeb města, byla v době návštěvy zcela podmáčená, nouzově je zde vytvořen úzký rigol k odvodu vody mimo pozemek sousedícího rodinného domu. Voda z údolnice teče nejen pozemky města, ale i pozemky sousedních parcel, zpět na pozemky města. Hranice nejsou zcela jasné, ploty neodpovídají skutečným hranicím KN. Potok ústí pod násep a prostup pod železniční trať.

Celkově je nutné **řešit území v souvislostech systému městské zeleně, veřejných prostorů a pozemků obce i sousedů**. Území **může být malým lokálním parkem** s propojením na **potoční biotop**, s terasami podél toku či případně i s **krátkým povalový chodníkem/mostkem** v dolní mokřině. Jsou zde dva staré exempláře stromů – javor klen a vrba (bílá asi), nebyli jsme kvůli oplocení u nich.

Zde je třeba **vytyčit hranice pozemků města** (stávající plot tomu neodpovídá), **vyjasnit si cílové využití plochy**. Pro případné řešení revitalizace celé lokality ideálně **geodeticky zaměřit v měř. 1:100** a **odstranit veškerý odpad**. Úpravy terénu a další prvky související s vodním režimem či pobytovou funkcí by se řešili následně.

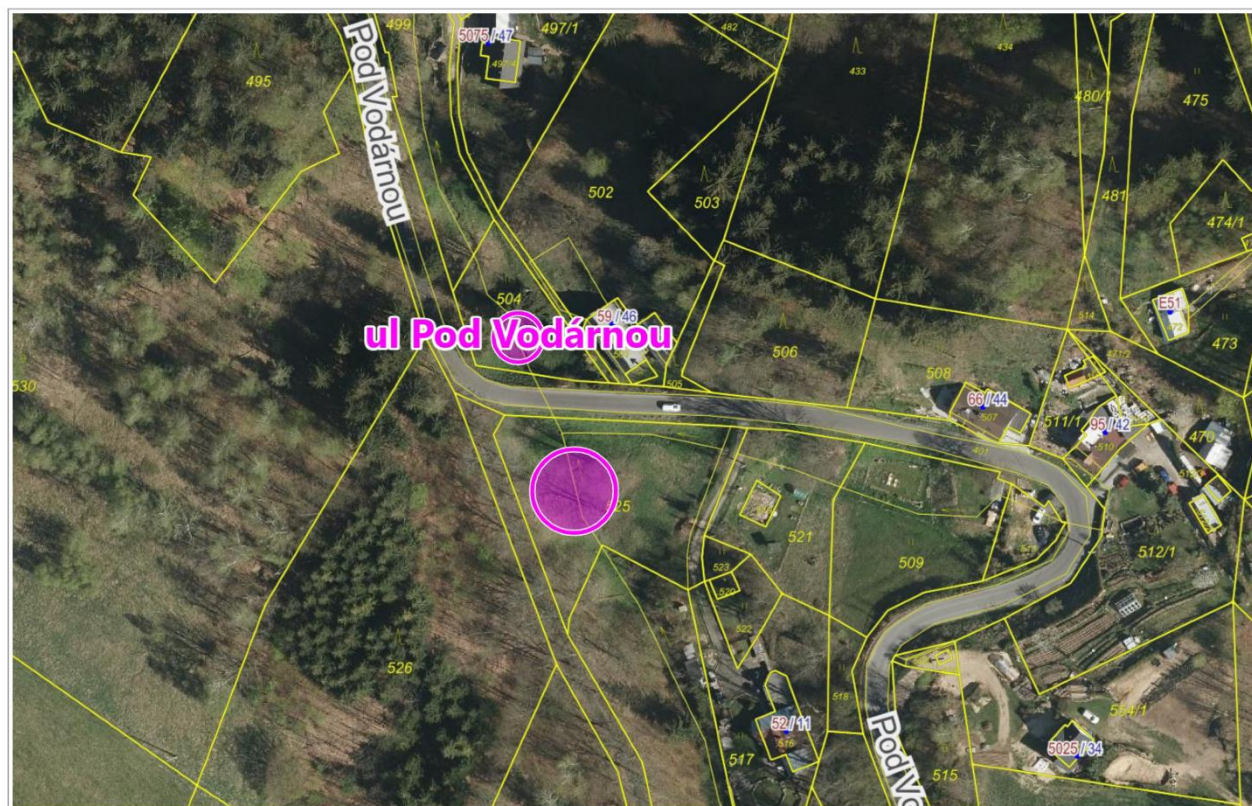
L5 POD VODARNOU

Údolí Harcovského potoka počínající nad zatáčkou cesty „Pod Vodárnou“. V minulosti mohla být celá sníženina před silničním náspem menším rybníkem. Nyní je to podmáčená louka s přítokem od prameništ z jihovýchodu, s výraznou sníženinou před náspem a propustkem pod silnicí. Na vyvýšených okrajích rostou dva větší kleny. Podél náspu je úzký kanál vyskládaný z kamene (?) pro rychlý odvod vody ze svahu z východního směru.

Harcovského potoka. Tam by mělo smysl tok občas přehradit velkými balvany či kamennou skládaninou. Na přítoku je malé vodárenské zařízení, je dobré zjistit jak je závislé na současném stavu vody v potoce. Území okolo potoka a cesty má opět náznaky černé skládky, v podrostu je množství odpadků.

Možné **sekat dle managementu pro vlhké** pcháčové **louky** (T.1.5) či Tužebníkové louky (T. 1.6), tedy i ob 1 rok. ¹ či podle metodiky SPPK D02 004 : 2017 ²

Lokalitu lze přeměnit na **občasnou tůň**, nebo jen podpořit **zajímavější biotop** různou sečí. Pokud by se seč snížila, je třeba **sledovat nálety dřevin a omezovat** je, případně sledovat **invazivní druhy** (typu křídlatka či bolševník, či jiné městské druhy, pámelník, tavolník..) a samozřejmě je **likvidovat**. Potok níže je již charakteru bystriny, před spojením s přítokem

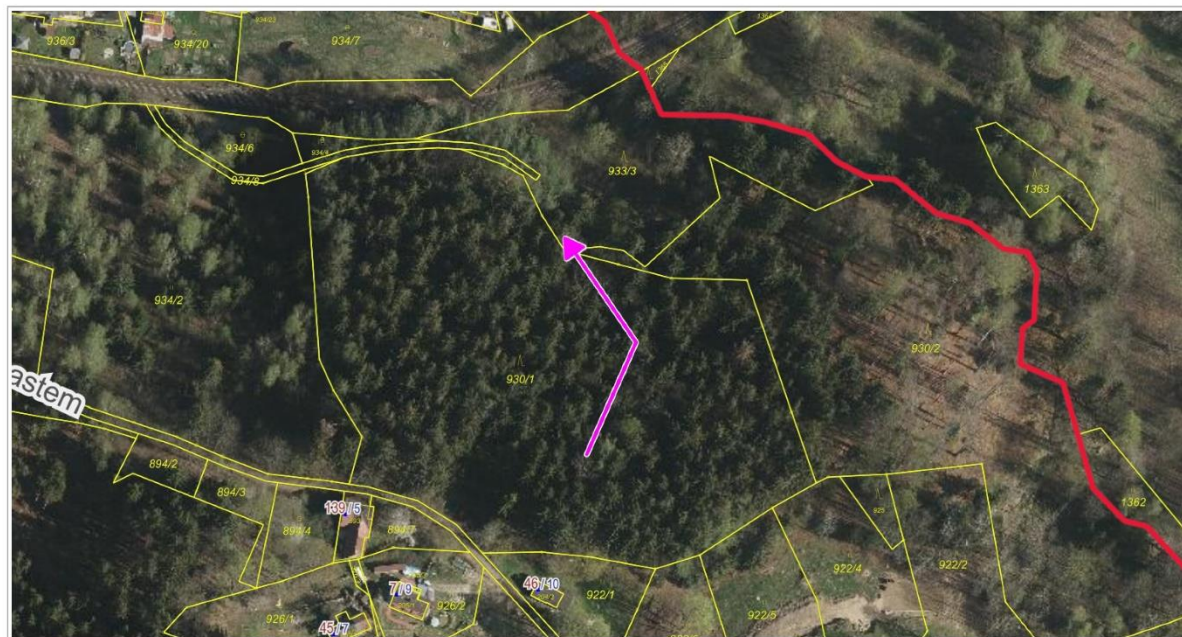
L6 POD KYNASTEM

Převážně vysoký smrkový les s bohatým bukovým podrostem roste na svahu orientovaném na sever.

V porostu je několik betonových šachet propojených trubkami a svedenými do větší betonové nádrže ve spodní části (cca místo fialové šipky), určené pravděpodobně pro odběr povrchové vody. Celý systém je nefunkční, nádrž je zcela rozbořená, kovové trubky pravděpodobně zanesené, zarezlé a netěsné. Prameny i další mokřadní plochy se nalézají i na pozemcích sousedních (lesy ČR) a stékají se do dolní podmáčené paseky (původně TTP) a dále propustkem pod viaduktem železnice. V jedné ze skruží jsme našli chráněný druh žáby - skokana (pravděpodobně skokana štíhlého).

Celé území by se dalo **zbavit betonových prvků a nahradit je mělkými tůněmi** či **ponechat prameniště co nejvíce široké, a bez smrků**. V dolní části pak podpořit zadržení vody v jedné **širší tůni**. Znamenalo

by to buď úzkou koordinaci se sousedním hospodářem, či alespoň vytyčit v terénu hranice a dle toho navrhnout úpravy. Zásadní prvky jsou na hranicích pozemků. Určitě je dobré zvážit **odstranění té betonové nádrže**, je velmi nebezpečná (propadlé stropy) pro zvěř i náhodné procházející lidi.

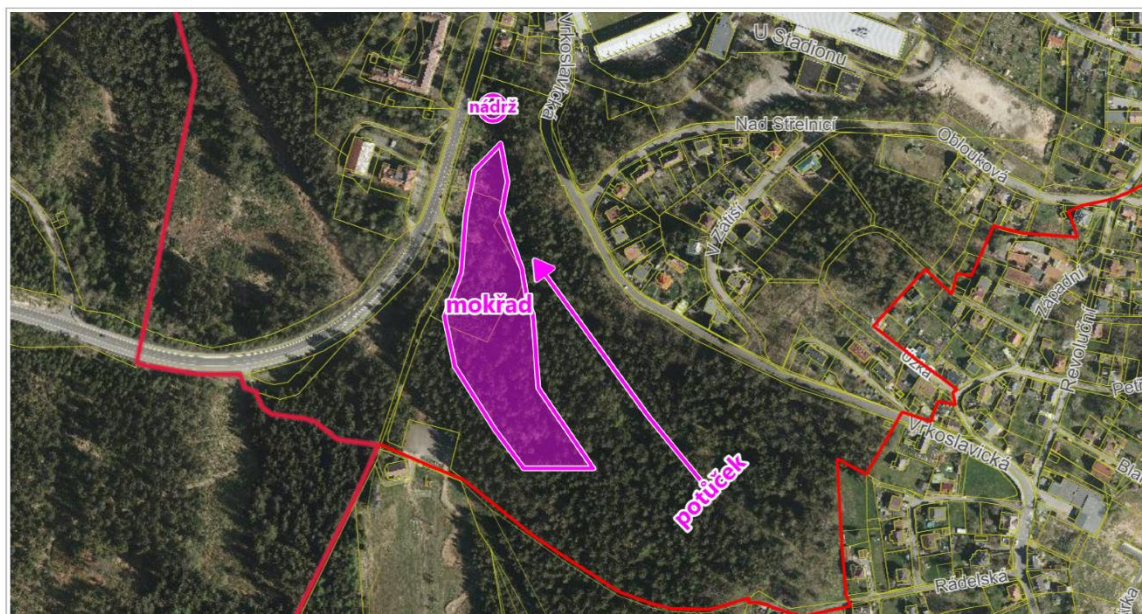
L7 TURNOVSKÁ pod stadionem

Množství mladého smrku dělá prostor velmi tmavý a láká k odkládání odpadků i k pobývání „lidí bez domova“. Prostor by mohl být **malým lesním rašeliníštěm s několika tůněmi**, občasnými stromy (břízy, jeřáby, vrby, olše). Jelikož les je hojně navštěvován místními rezidenty, aby se předešlo k jeho poškozování sešlapem (např. dočasně vyschlých porostů rašeliníků v suchém období), je vhodné vytvořit i nějaký **velmi krátký okruh či přechod povalovým chodníkem pro chodce** s doprovodným **informačním systémem** k otázce podmáčených lokalit, jako rezervoáru vody a biodiverzity.

V místě je jedna drobná stavba a inž.sítě (voda, plyn, kanalizace), jejichž vedení je třeba upřesnit vč. hloubky a možného omezení. Většinou ale v těchto místech je vysoká zeleň nežádoucí, což je i cílem tohoto biotopu a v jejich trase se nemusí provádět žádné terénní prohloubeniny. Dále je třeba zjistit více informací o podmínkách odběru vody k závlaze sportovních travnatých ploch, sledovat pohyb vodní hladiny v této nádrži během sezóny.

Další nejrozsáhlejší podmáčené území (krom L1) ve smrkovém lese s mladým podrostem. V části s nejvyšším podmáčením se nalézá i rašeliník, nálety bříz, olší a zejména mladé nálety smrku ztepilého. Mokřadem prochází několik drobných stružek, je zde mnoho prohlubní se stojatou vodou i nasycený mokřad bez viditelné vodní hladiny. Mokřad se volně spojuje v dolní části s potokem vedoucí od jihovýchodu k severozápadu. Potok byl údajně znečišťován prosakující kanalizací, to je snad již spraveno (nutno ověřit rozbory vody). Na jeho toku se nalézá nefunkční a prosakující betonová nádrž blíže neurčené funkce. Vyústění všech přítoků je v menší nádrži u silnice. Kromě nátokové části má nádrž příkré břehy a ve spodní přehrazené části pak prvky určené k odběru vody (závlaha nedalekého stadionu). Tok pokračuje dále do údolí Srncího Dolu, kde jsou taktéž nově řešená zádrž vody svejly a tůněmi.

Celá podmáčená plocha by chtěla prosvětlit, **omezit dřevinné patro**, zejm. smrku, podpořit otevřené tůně.
